RELATO DE CASO

ESTUDO DE CASO: ANÁLISE DA INFLUÊNCIA DA METODOLOGIA DE MONTAGEM E DESMONTAGEM DO SISTEMA DE ESCORAMENTO DA QUALIDADE DE EDIFICAÇÕES NO MUNICÍPIO DE TRAIRI-CE

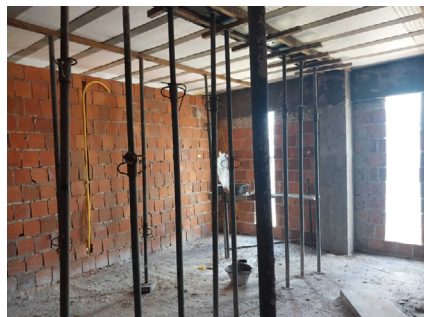
► Figura 1: Escoramento na obra da câmara municipal

O escoramento de vigas e lajes da edificação em questão foi realizada utilizando 250 unidades de escoras metálicas, 200 dessas unidades com altura que regulam de 2,00m a 3,10m e 50 unidades com altura de regulagem de 3,00m a 4,50m. O escoramento foi disposto com espaçamento de até 1,75m entre as filas de escoras e entre as escoras de cada fila, adotou-se o espaçamento variando de 0,50m a 0,75m a

depende do vão e do carregamento aplicado na laje, conforme pode ser verificado na Figura 1.

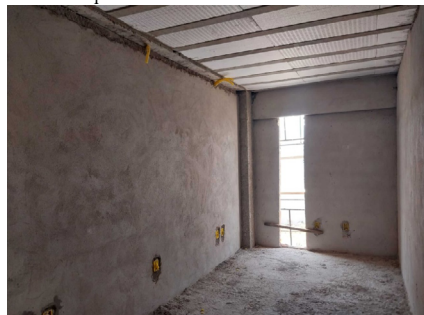
► Figura 2: Retirada do escoramento da câmara municipal

No procedimento de desmonte das escoras, realizou-se a retirada partindo da região mais central dos vãos e seguindo para os apoios. A desmontagem do escoramento deu início após 7 dias do final concretagem do elemento estrutural, retirando-se 25% das escoras, com 14 dias, retirou-se mais 25%, com 21 dias mais 25% e, por fim, retirou-se as últimas escoras com 28 dias, prazo necessário para se atingir a resistência de projeto de um elemento estrutural. A Figura 2, apresenta um dos ambientes da Câmara Municipal com as escoras já retiradas.

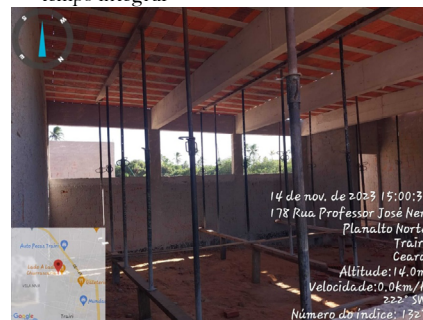
► Figura 3: Escoramento na obra da escola de tempo integral

O escoramento de vigas e lajes foi realizada utilizando escoras metálicas com alturas de 3,00m e 4,50m, as alturas distintas foram necessárias devido as diferenças de níveis que existem no terreno da edificação. O escoramento foi disposto com espaçamento de até 1,20m entre as filas de escoras e entre as escoras de cada fila, adotou-se o espaçamento de 0,50m, conforme pode ser verificado na Figura 3.

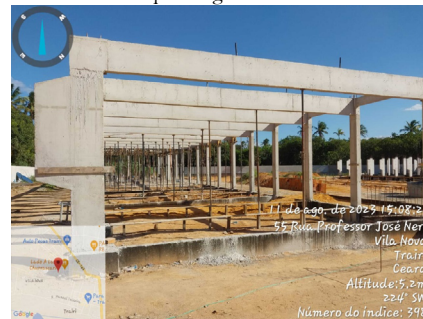
► Figura 4: Retirada das escoras das vigas da escola de tempo integral

O procedimento de desmonte das escoras não obedeceu a um cronograma, tampouco a um esquema de retirada pré-estabelecido, realizou-se de maneira aleatória. A Figura 4, apresenta

um dos ambientes da escola de tempo integral com as escoras das vigas já retiradas.

ção, sobretudo das estruturas. A constante supervisão das etapas da obra e da equipe envolvida, sob um olhar cuidadoso diante de situações críticas, contribuem para a entrega de uma construção de qualidade e para a credibilidade da equipe de execução e supervisão. Em contrapartida, na obra da escola de tempo integral, percebeu-se um processo executivo sem planejamento e procedimentos técnicos bem definidos, além disso, pôde-se notar que muitas das decisões eram pautadas priorizando o aspecto financeiro, incluindo a fase do escoramento, conforme já relatado, prejudicando assim a qualidade da construção, sobretudo das estruturas que são elementos cruciais numa edificação. Todos esses aspectos geram uma insegurança quanto à vida útil da edificação e a incidência de futuras manifestações patológicas.

Levando em consideração o processo de escoramento das duas obras estudadas, pode-se destacar que a existência de um planejamento para a colocação e a retirada das escoras é de extrema importância para a conformidade de uma obra. Além disso, é imprescindível a presença do engenheiro responsável técnico para realizar a supervisão contínua dos procedimentos executivos de todas as etapas da construção.
